PROMEP- MESTRADO PROFISSIONAL

FICHA TÉCNICA DOS IMÓVEIS FECHADOS/ INABITADOS NO CENTRO HISTÓRICO DE GOIÁS-GO

Processo de Gentrificação e o Centro Histórico da Cidade de Goiás

Aleandra de De Faria Campelo

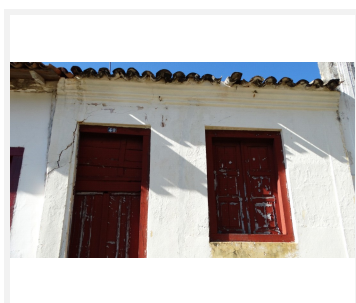
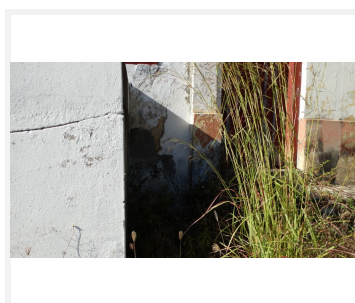
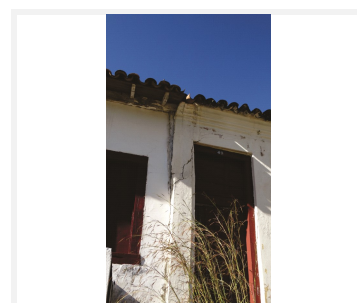
46

Ruim

Imóvel residencial em mal estado de conservação. É visível a falta de manutenção e cautela com esse bem patrimonial. Se encontra fechada e inabitada. É herança familiar.

| <input checked="" type="checkbox"/> Fissuras e rachaduras | <input checked="" type="checkbox"/> Apodrecimento/ ressecamento da madeira (esquadrias, cobertura) |
| <input checked="" type="checkbox"/> Mofo, fungos (bolor) | <input checked="" type="checkbox"/> Empolamento das camadas de pinturas |
| <input type="checkbox"/> Infiltração | <input checked="" type="checkbox"/> Descolamento das camadas de pinturas e rebocos |
| <input type="checkbox"/> Erosão da alvenaria | <input checked="" type="checkbox"/> Eflorescência da superfície |
| <input checked="" type="checkbox"/> Umidade natural ou ascendente | <input checked="" type="checkbox"/> Biodegradação (plantas, raízes ...) |

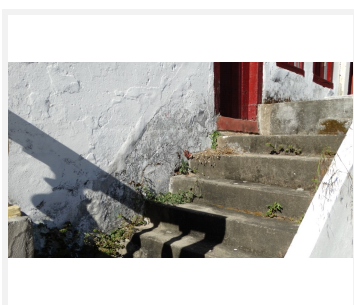
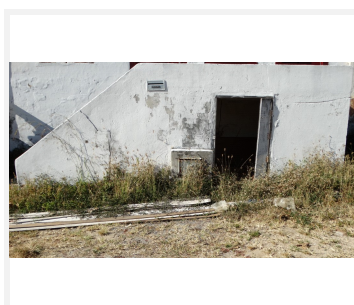
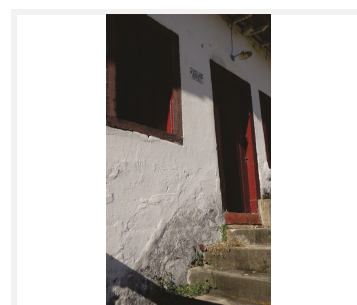
44

Ruim

Imóvel residencial, fechado, inabitado. Se encontra mal conservado, com várias patologias, sem manutenção há um período de tempo considerável. Segundo entrevistas, é um imóvel para aluguel, pertencente a um instituto.

| <input checked="" type="checkbox"/> Fissuras e rachaduras | <input checked="" type="checkbox"/> Apodrecimento/ ressecamento da madeira (esquadrias, cobertura) |
| <input type="checkbox"/> Mofo, fungos (bolor) | <input checked="" type="checkbox"/> Empolamento das camadas de pinturas |
| <input type="checkbox"/> Infiltração | <input checked="" type="checkbox"/> Descolamento das camadas de pinturas e rebocos |
| <input type="checkbox"/> Erosão da alvenaria | <input checked="" type="checkbox"/> Eflorescência da superfície |
| <input checked="" type="checkbox"/> Umidade natural ou ascendente | <input checked="" type="checkbox"/> Biodegradação (plantas, raízes ...) |

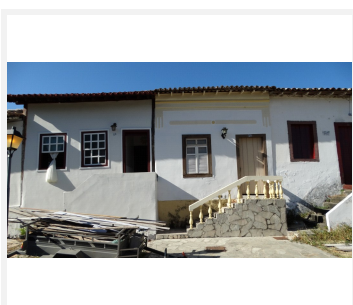
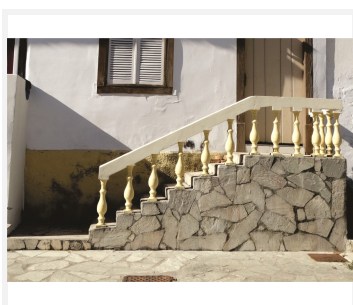
42

Bom

Imóvel residencial pertencente à uma família de Goiânia. É frequentada esporadicamente. Se encontra em um bom estado de conservação.

| <input checked="" type="checkbox"/> Mofo, fungos (bolor) | <input checked="" type="checkbox"/> Empolamento das camadas de pinturas |
| <input type="checkbox"/> Infiltração | <input checked="" type="checkbox"/> Descolamento das camadas de pinturas e rebocos |
| <input checked="" type="checkbox"/> Umidade natural ou ascendente | <input type="checkbox"/> Biodegradação (plantas, raízes ...) |

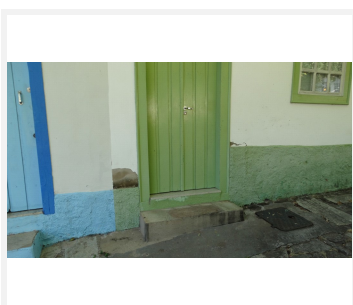
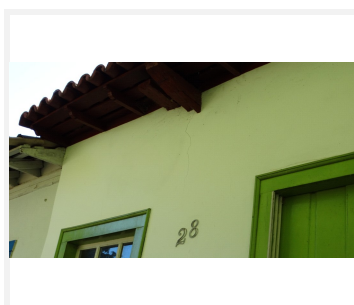
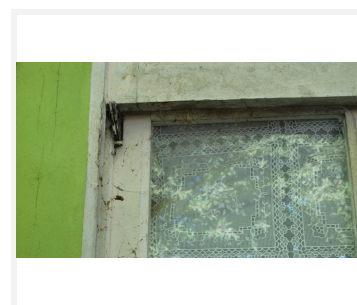
28

Bom

Imóvel residencial, para aluguel. Se encontra inabitado e com baixa frequência de utilização. Se encontra em um regular estado de conservação. Há teia de aranha em todas esquadrias, comprovando que se encontra fechada há um bom tempo.

| <input checked="" type="checkbox"/> Fissuras e rachaduras | <input type="checkbox"/> Apodrecimento/ ressecamento da madeira (esquadrias, cobertura) |
| <input type="checkbox"/> Infiltração | <input checked="" type="checkbox"/> Descolamento das camadas de pinturas e rebocos |
| <input checked="" type="checkbox"/> Umidade natural ou ascendente | <input checked="" type="checkbox"/> Biodegradação (plantas, raízes ...) |

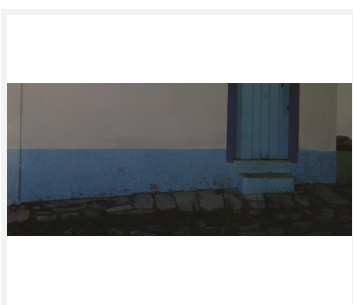
26

Ótimo

Imóvel fechado, utilizado aos fins de semana, pertencente à família tradicional.

| <input type="checkbox"/> Infiltração | <input checked="" type="checkbox"/> Descolamento das camadas de pinturas e rebocos |

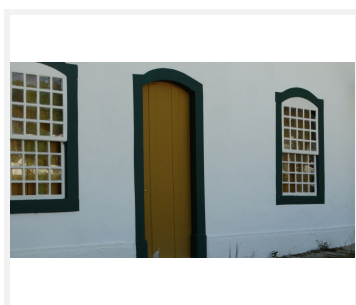
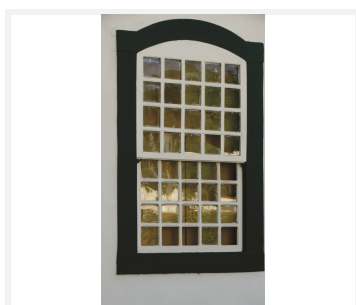
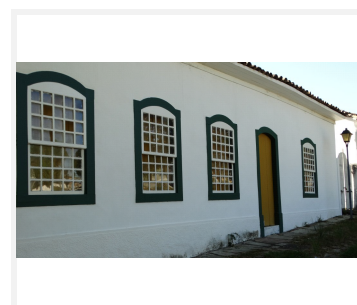
24

Bom

Imóvel em bom estado de conservação, com alguns vidros das esquadrias quebrados e mofo pela umidade. Pertence à família da conhecida/ falecida Brasilete Ramos Caiado, e se encontra inabitada.

| <input checked="" type="checkbox"/> Mofo, fungos (bolor) | <input type="checkbox"/> Empolamento das camadas de pinturas |
| <input checked="" type="checkbox"/> Umidade natural ou ascendente | <input type="checkbox"/> Biodegradação (plantas, raízes ...) |
| <input checked="" type="checkbox"/> Vandalismo | |

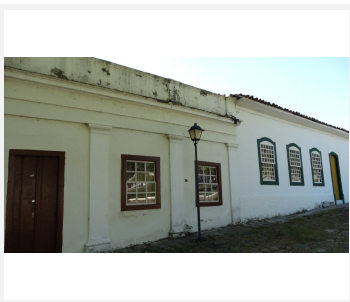
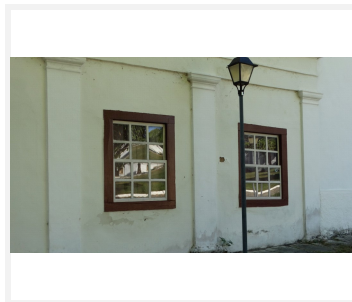
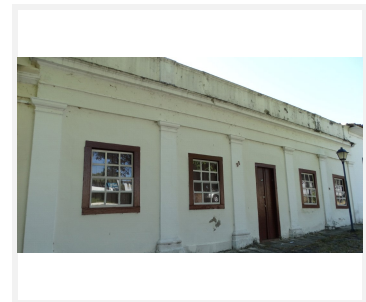
22

Regular

Imóvel inabitado pertencente à família tradicional da cidade, à família do falecido/homenageado Brasil Ramos Caiado. Está como parte da herança à família. Pouco frequentada. Há vidros quebrados nas esquadrias e presença de teias e aranha.

| <input checked="" type="checkbox"/> Mofo, fungos (bolor) | <input type="checkbox"/> Empolamento das camadas de pinturas |
| <input checked="" type="checkbox"/> Infiltração | <input checked="" type="checkbox"/> Descolamento das camadas de pinturas e rebocos |
| <input checked="" type="checkbox"/> Umidade natural ou ascendente | <input checked="" type="checkbox"/> Biodegradação (plantas, raízes ...) |
| <input checked="" type="checkbox"/> Vandalismo | |

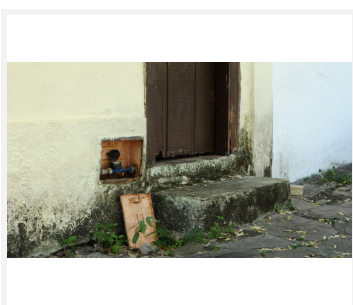
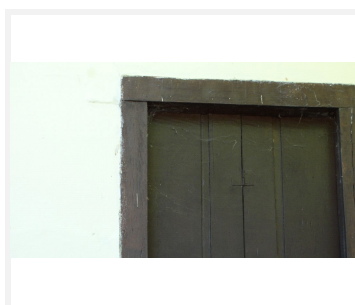
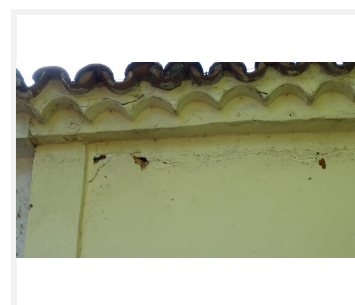
8

| <input type="checkbox"/> Fissuras e rachaduras | <input checked="" type="checkbox"/> Apodrecimento/ ressecamento da madeira (esquadrias, cobertura) |
| <input type="checkbox"/> Infiltração | <input checked="" type="checkbox"/> Descolamento das camadas de pinturas e rebocos |
| <input checked="" type="checkbox"/> Umidade natural ou ascendente | <input type="checkbox"/> Biodegradação (plantas, raízes ...) |

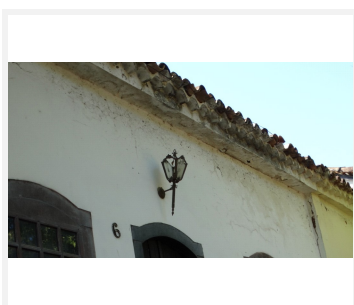
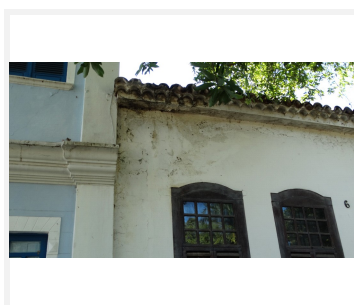
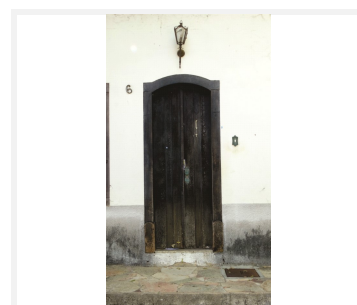
| <input checked="" type="checkbox"/> Fissuras e rachaduras | <input checked="" type="checkbox"/> Apodrecimento/ ressecamento da madeira (esquadrias, cobertura) |
| <input checked="" type="checkbox"/> Infiltração | <input checked="" type="checkbox"/> Descolamento das camadas de pinturas e rebocos |
| <input checked="" type="checkbox"/> Umidade natural ou ascendente | <input checked="" type="checkbox"/> Biodegradação (plantas, raízes ...) |

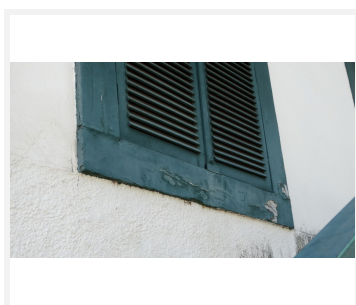
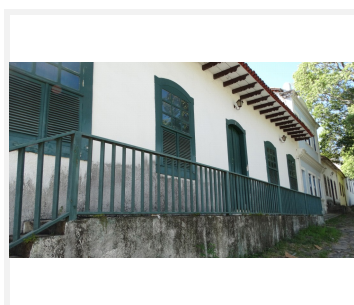
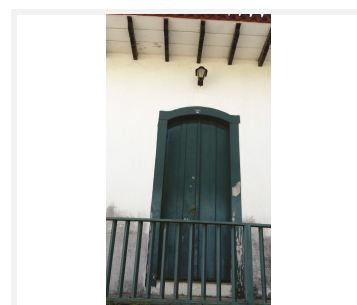
| <input type="checkbox"/> Fissuras e rachaduras | <input checked="" type="checkbox"/> Apodrecimento/ ressecamento da madeira (esquadrias, cobertura) |
| <input type="checkbox"/> Infiltração | <input checked="" type="checkbox"/> Descolamento das camadas de pinturas e rebocos |
| <input checked="" type="checkbox"/> Umidade natural ou ascendente | <input checked="" type="checkbox"/> Biodegradação (plantas, raízes ...) |

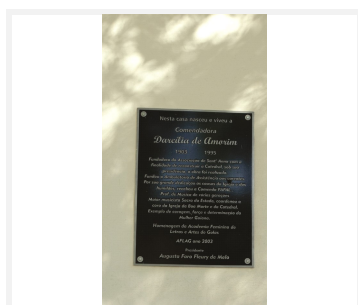
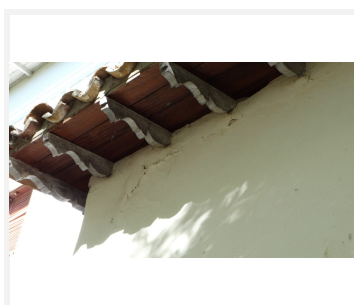
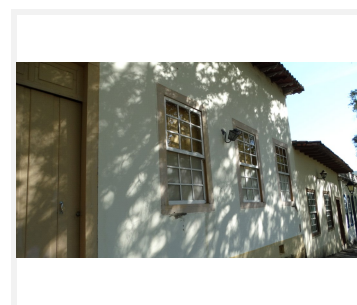
| <input checked="" type="checkbox"/> Fissuras e rachaduras | <input checked="" type="checkbox"/> Apodrecimento/ ressecamento da madeira (esquadrias, cobertura) |
| <input type="checkbox"/> Infiltração | <input checked="" type="checkbox"/> Descolamento das camadas de pinturas e rebocos |
| <input checked="" type="checkbox"/> Umidade natural ou ascendente | <input type="checkbox"/> Biodegradação (plantas, raízes ...) |

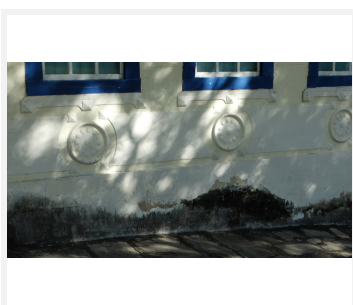
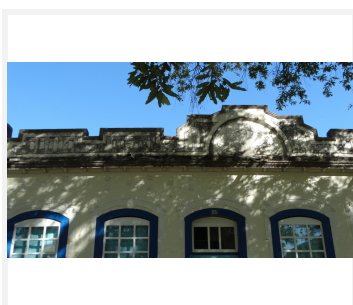
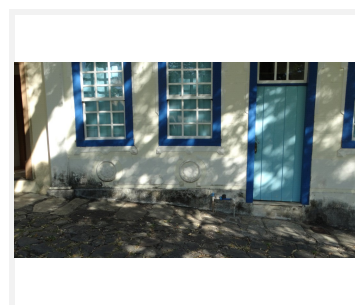
| <input type="checkbox"/> Infiltração | <input checked="" type="checkbox"/> Descolamento das camadas de pinturas e rebocos |
| <input checked="" type="checkbox"/> Umidade natural ou ascendente | <input type="checkbox"/> Biodegradação (plantas, raízes ...) |

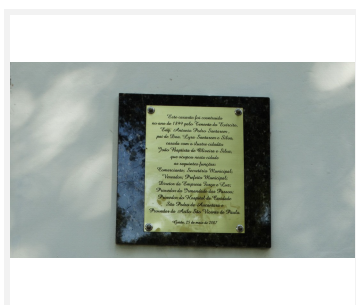
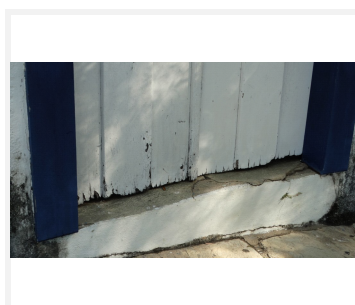
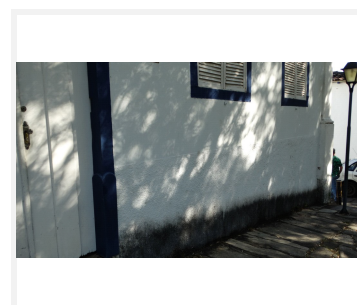
| <input type="checkbox"/> Fissuras e rachaduras | <input checked="" type="checkbox"/> Apodrecimento/ ressecamento da madeira (esquadrias, cobertura) |
| <input checked="" type="checkbox"/> Umidade natural ou ascendente | <input type="checkbox"/> Biodegradação (plantas, raízes ...) |

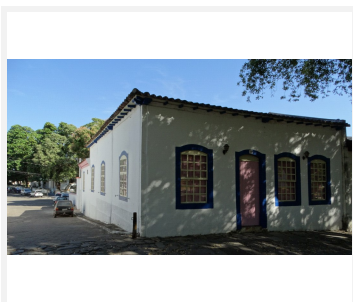
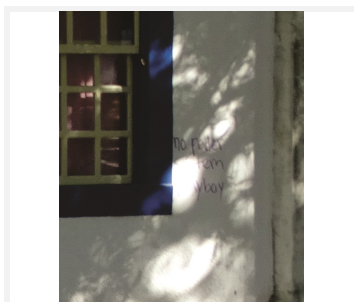
| <input checked="" type="checkbox"/> Vandalismo | |

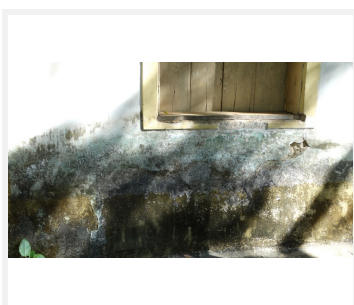
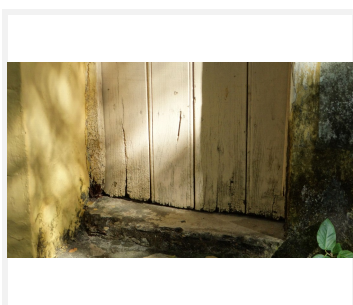
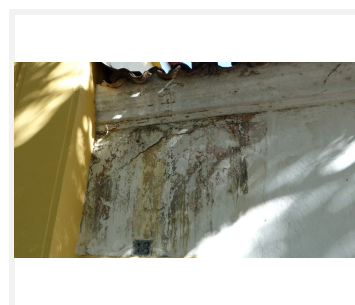
| <input type="checkbox"/> Fissuras e rachaduras | <input checked="" type="checkbox"/> Apodrecimento/ ressecamento da madeira (esquadrias, cobertura) |
| <input type="checkbox"/> Infiltração | <input checked="" type="checkbox"/> Descolamento das camadas de pinturas e rebocos |
| <input checked="" type="checkbox"/> Umidade natural ou ascendente | <input checked="" type="checkbox"/> Biodegradação (plantas, raízes ...) |

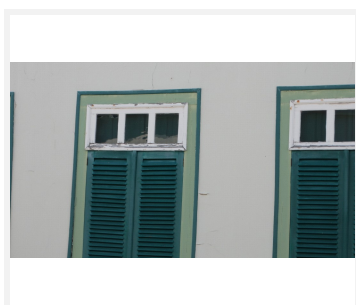
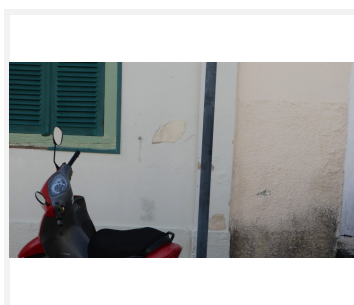
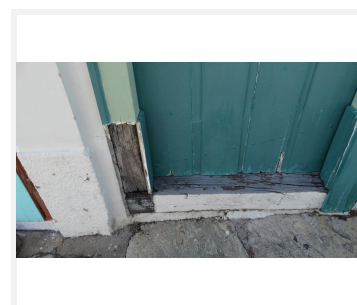
| <input type="checkbox"/> Fissuras e rachaduras | <input checked="" type="checkbox"/> Apodrecimento/ ressecamento da madeira (esquadrias, cobertura) |
| <input type="checkbox"/> Infiltração | <input checked="" type="checkbox"/> Descolamento das camadas de pinturas e rebocos |

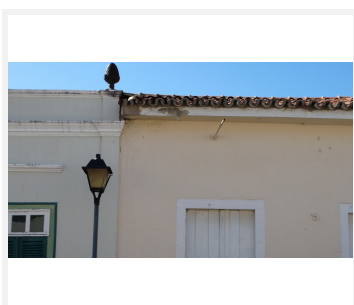
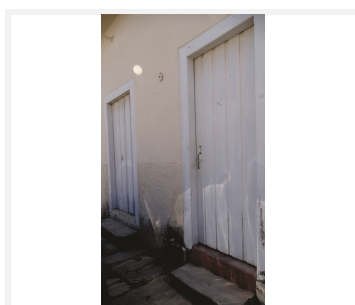
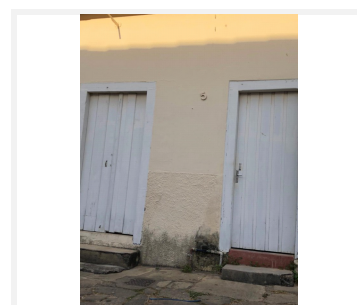
| <input checked="" type="checkbox"/> Fissuras e rachaduras | <input checked="" type="checkbox"/> Apodrecimento/ ressecamento da madeira (esquadrias, cobertura) |
| <input type="checkbox"/> Infiltração | <input checked="" type="checkbox"/> Descolamento das camadas de pinturas e rebocos |
| <input checked="" type="checkbox"/> Umidade natural ou ascendente | <input type="checkbox"/> Biodegradação (plantas, raízes ...) |

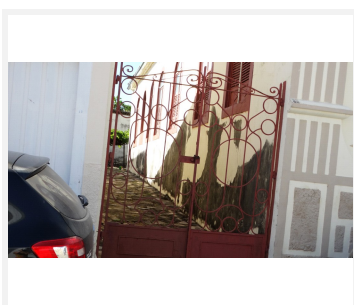
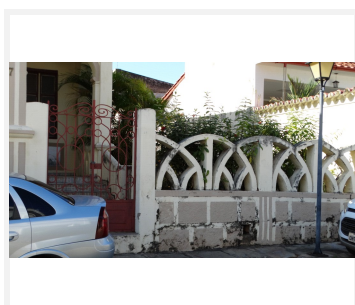
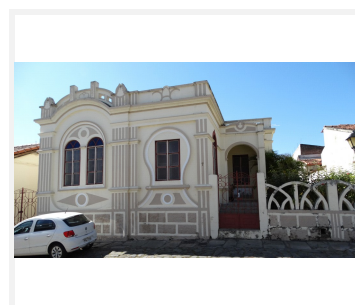
| <input checked="" type="checkbox"/> Infiltração | <input checked="" type="checkbox"/> Descolamento das camadas de pinturas e rebocos |
| <input checked="" type="checkbox"/> Umidade natural ou ascendente | <input type="checkbox"/> Biodegradação (plantas, raízes ...) |

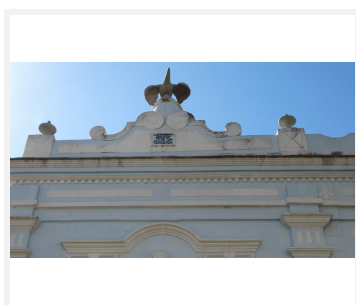
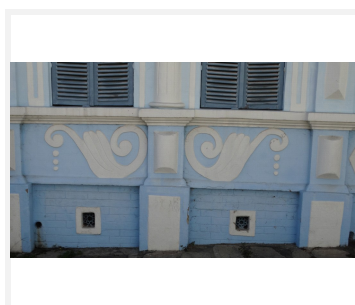
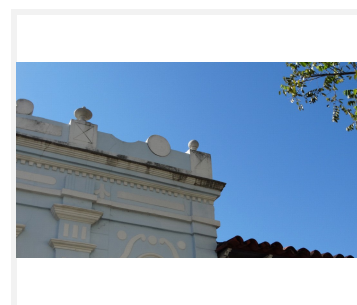
| <input checked="" type="checkbox"/> Fissuras e rachaduras | <input checked="" type="checkbox"/> Apodrecimento/ ressecamento da madeira (esquadrias, cobertura) |
| <input checked="" type="checkbox"/> Infiltração | <input type="checkbox"/> Descolamento das camadas de pinturas e rebocos |
